제목 2024년 우기 대비 급경사지 안전점검 결과 알림 및 안전조치 요청(초읍동 187-70)

| 점검일시 | | 2024. 5. 22. | | 급경사지명 | | 초연근린공원체육관 앞 | | | | |
| 분류 | | 옹벽 및 축대 | | 제원 | | 높이 6m, 길이 34m, 경사80° | | | | |
| 점검장소 | | 부산광역시 부산진구 초읍동 187-70번지 등 4필지 | | | | | | | | |

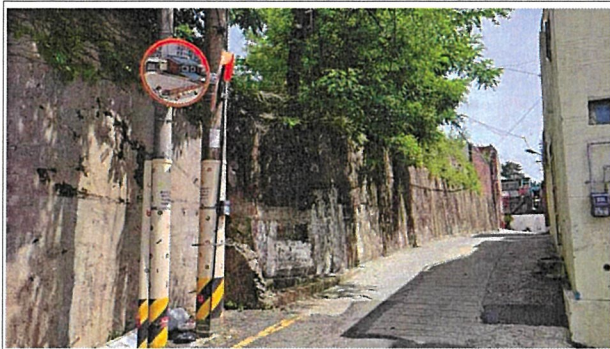
점검 응벽 전경

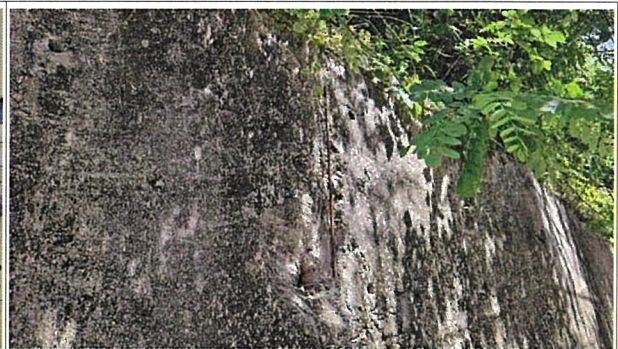
| 평가자 의견 | | 옹벽 연직벽체 내 철근 노출 및 부식, 콘크리트 박리 다수 발생<br>→ 표면처리 등 보수 필요 및 고사목 제거 필요 | |

철근노출, 부식 및 콘크리트 박리발생

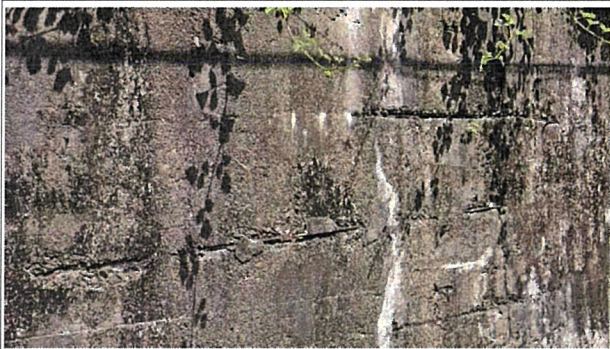
철근노출, 부식 및 콘크리트 박리발생

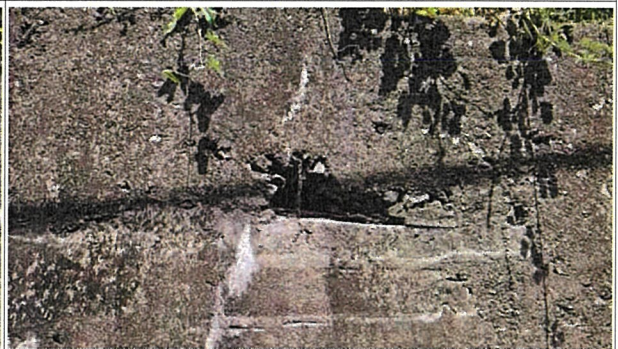
노출 철근의 심한 부식발생

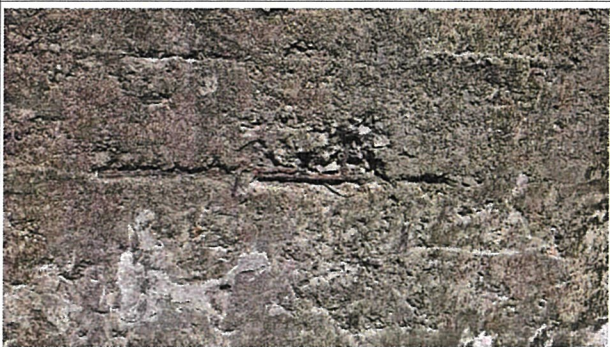
노출 철근의 심한 부식발생

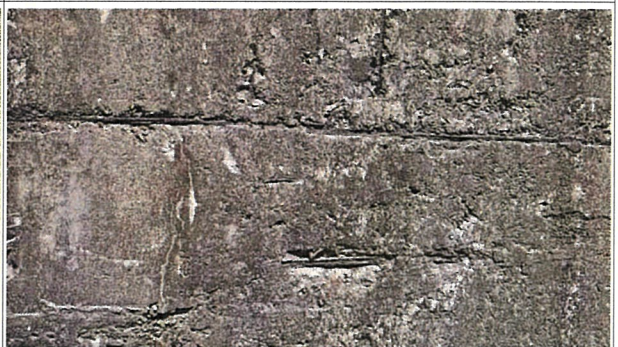
노출 철근의 심한 부식발생

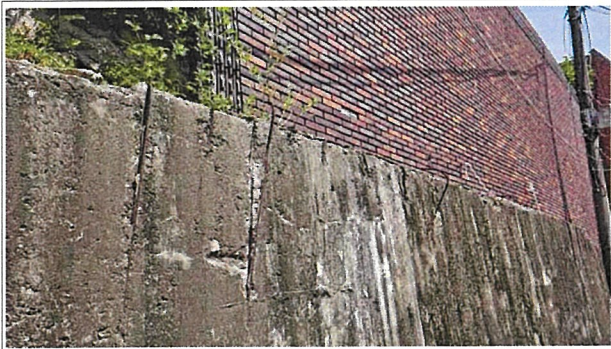
**노출 철근의 변형발생**

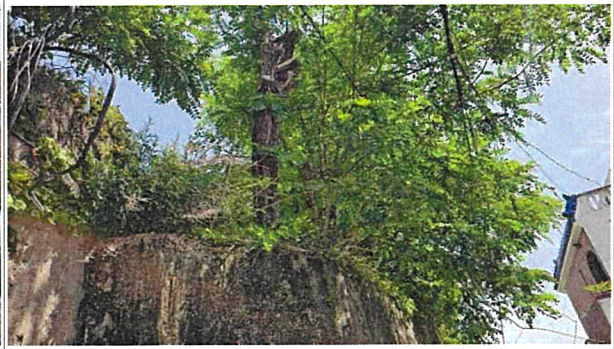
**옹벽 상부 인접부 고사목 현황**

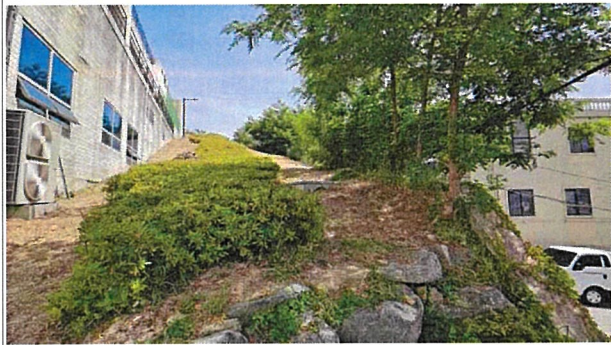
**옹벽 배면부 현황**
